自動超音波探傷システム

東京理学検査株式会社

内面腐食の調査 自動超音波測定システム

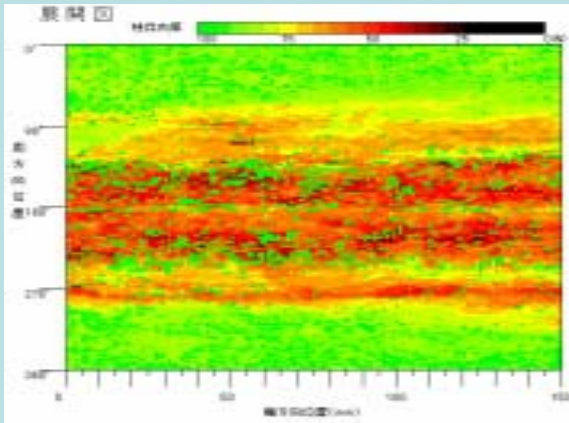
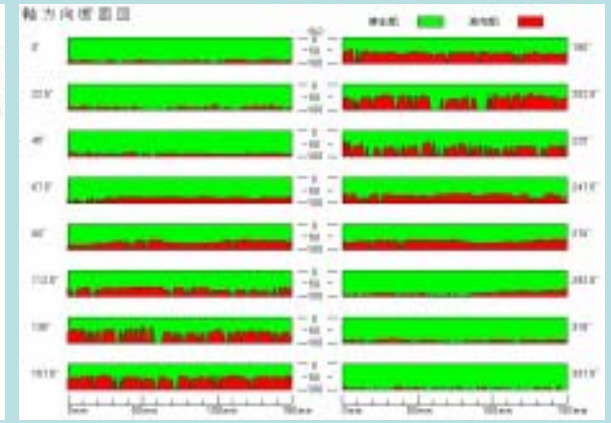
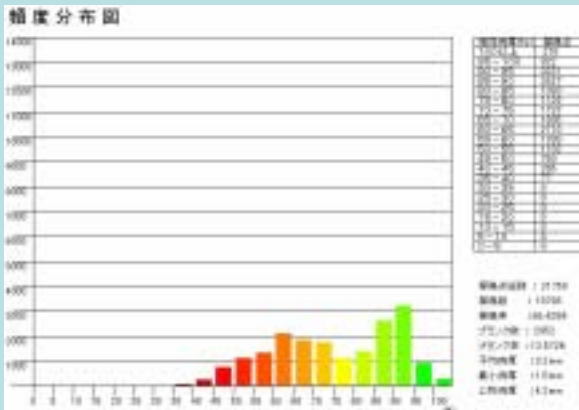
多彩な出力

- ・ 展開図
- ・ 軸方向断面図
- ・ 周方向断面図
- ・ 頻度分布図

緑色が健全部、黄色 赤 茶色で板厚が薄くなっている状態を表す。
